Historische Alleen im Spannungsfeld zwischen Denkmalpflege, Naturschutz und Verkehrssicherheit

Historical tree boulevards in the field of conflict between preservation of historical monuments, nature conservation and public safety

Dipl.-Ing. Oliver Gaiser und Dipl.-Ing. Petra Jaskula

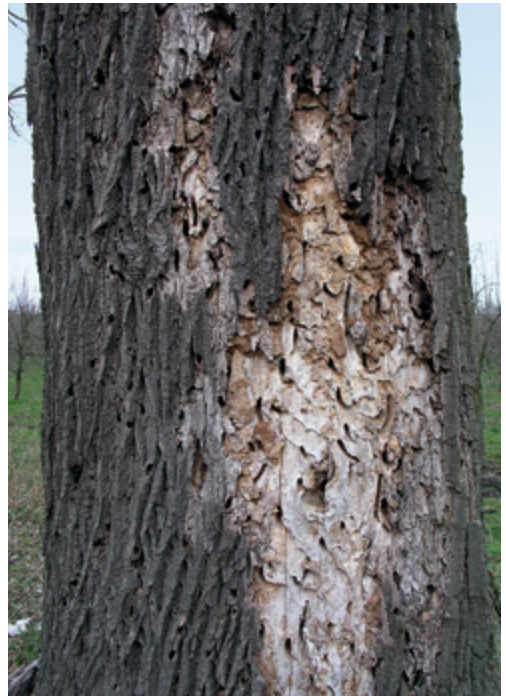
Abbildung 2: An dieser alten Eiche sind Fraßgänge des seltenen und geschützten Großen Eichenbocks (*Cerambyx cerdo*) zu sehen

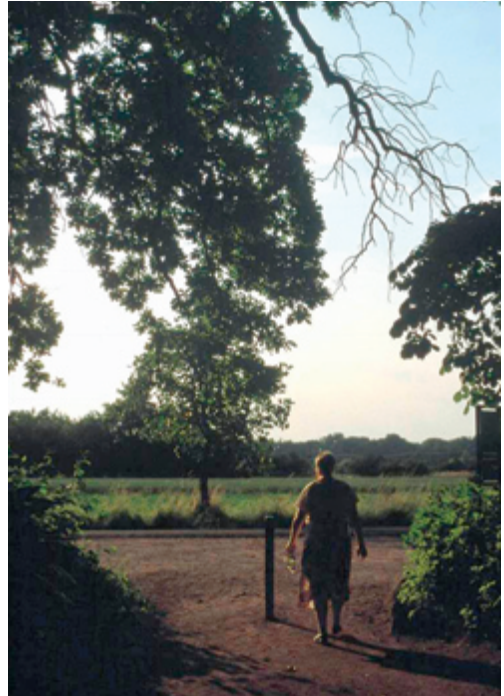
Abbildung 3: Dieser Baum hat Totholz gebildet und ist nicht mehr bruchsfest

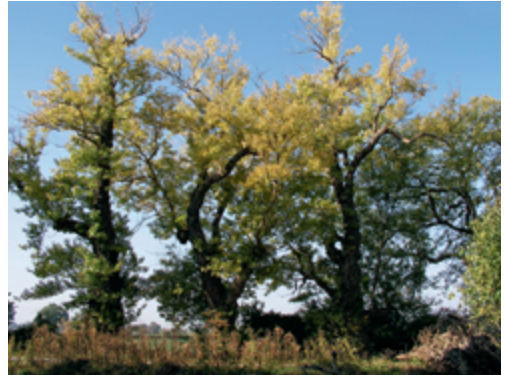
Abbildung 5: Die eindrucksvollsten drei Schwarz-Pappeln der Gutsallee in Bliestorf

hatten sehr viel Totholz. Zudem wiesen alle Schwarz-Pappeln und auch viele Flatter-Ulmen (*Ulmus laevis* PALL.) Fäulen im Stammfuß und Wurzelbereich auf. Die Ulmen hatten zudem oftmals Risse in den Stämmen und Starkästen. An einigen Ulmen wurde der in Deutschland seltene Ulmen-Rasling (*Hypsizygus ulmarius*) gefunden. In der Allee stand zudem eine Silber-Weide (*Salix alba* L.), deren Stamm vollständig ausgefault war. Hier war nur noch ein wenige Zentimeter breiter Splintbereich vorhanden.

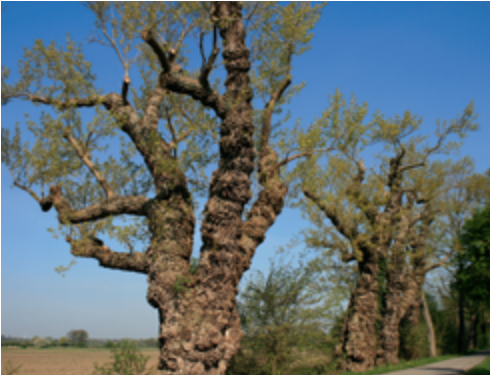
Abbildung 10: Die prägenden Schwarz-Pappeln konnten durch einen Kronensicherungsschnitt erhalten werden

Die **Pappel-Allee in Bliestorf**, die eine wichtige Verbindungstraße darstellt, in der täglich mehrere Male der Schulbus verkehrt, unterliegt in jedem Fall der Verkehrssicherungspflicht. Alle drei Fachdisziplinen sind übereingekommen, dass auf Grund des Vorhandenseins dieser Schwarz-Pappeln diese Allee unbedingt erhaltenswürdig ist. So wurden die vergreisenden und stark geschädigten Pappeln durch Kronensicherungsschnitte erhalten. Bevor die baumpflegerischen Maßnahmen auf Basis der Ausschreibungen durch

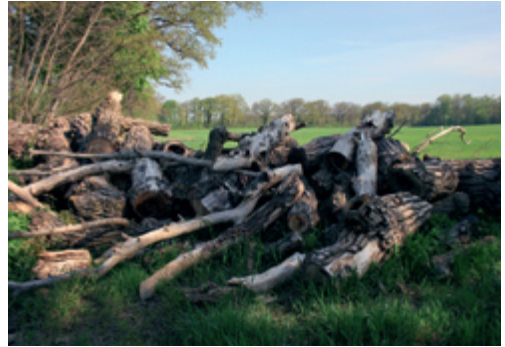
Abbildung 11: Stämmlinge und Starkäste mit Mulmkörpern oder Höhlungen wurden aus Naturschutzgründen an speziellen Plätzen nahe der Allee abgelegt und gelagert

eine Fachfirma durchgeführt wurden, erfolgten die Kronenschnitte im Vorweg durch die Gemeindeverwaltung in Bliestorf. Diese Sofortmaßnahmen waren jedoch nicht umfassend genug, so dass weitere Einkürzungen notwendig waren, um die Bruchsicherheit der Bäume wieder herzustellen. Durch den Kronensicherungsschnitt hat sich das Erscheinungsbild der Bäume zwar verändert, die sehr prägenden Stämme und Stämmlinge in den Alleen konnten jedoch dadurch erhalten werden (Abbildung 10). Allerdings hat der Naturschutz zugunsten der Verkehrssicherheit insofern zurückstehen müssen, als dass Höhlungen in den Bäumen geöffnet und z. T. nicht erhalten werden konnten. Als Kompromiss wurden abgenommene Stämmlinge und Starkäste mit Mulmkörper oder Faulstellen nach Abnahme vom Baum nicht abgeworfen, sondern möglichst unzerteilt im Nahbereich abgelegt (Abbildung 11). Dies soll zum einen die Entwicklung und das Überleben von holzbewohnenden Lebewesen gewährleisten und zum anderen die Neuansiedelung ermöglichen. Dabei wurde auf einen halbschattigen Ablagerungsort und auf einen möglichst geringen Bodenkontakt durch Unterlegen von Hölzern geachtet. Der Ort der Ablagerung wurde in Absprache mit den Eigentümern und dem Naturschutz vereinbart. Durch die sofortige, eigens dafür entwickelte Abdeckung der geöffneten Hohlräume im Holz war ein weitgehender Schutz der in den Bäumen lebenden Tiere möglich.

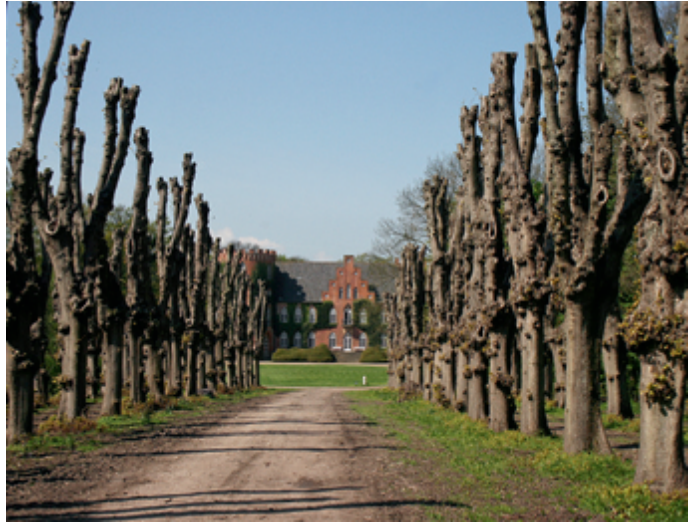
Abbildung 12:
Um ein einheitliches Bild herzustellen, wurden alle Bäume in der Linden-Allee in Farve auf eine ehemalige Schnittebene herunter genommen

verkehrssicherungspflichtig. Die Bäume wurden vormals mindestens zweimal gekappt, letztmalig vor ca. 30 Jahren. Zur Herstellung der Verkehrssicherheit hätten viele der Bäume auf unterschiedliche Höhen zurückgenommen werden müssen, da die Ständer in unterschiedlichem Ausmaß bruchgefährdet waren. In Absprache mit den Eigentümern und dem Denkmalschutz wurde sich für ein einheitliches Gesamtbild entschieden und deshalb alle Bäume auf die letzte Schnittebene heruntergenommen (Abbildung 12). Lediglich drei Bäume mussten stärker eingekürzt werden, da hier die Schäden umfangreicher waren. Da sich in diesen Stämmen keine Höhlungen befanden und das Totholz lediglich im Schwachstbereich vorhanden war, musste aus Naturschutzgründen keine spezielle Ablagerung des Holzes erfolgen.

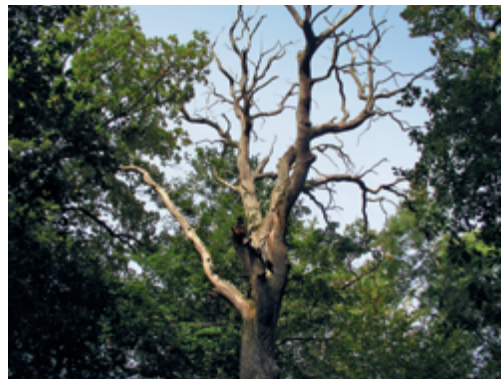
Abbildung 13: Diese abgestorbene Eiche wurde in der Allee in Gudow auf Wunsch der Eigentümer sowie des Denkmal- und Naturschutzes durch Erdanker und Einkürzen des Totholzes erhalten

lich. Auf Grund der durchgeführten Untersuchungen konnte hier, abweichend von der ZTV-Baumpflege, aus Gründen des Naturschutzes das stärkere Totholz lediglich eingekürzt werden. Auf diese Weise konnte Lebensraum für verschiedene Organismen erhalten und zugleich die Verkehrssicherheit hergestellt werden.
