Historische Alleen im Spannungsfeld zwischen Denkmalpflege, Naturschutz und Verkehrssicherheit

Historical tree boulevards in the field of conflict between preservation of historical monuments, nature conservation and public safety

Dipl.-Ing. Oliver Gaiser und Dipl.-Ing. Petra Jaskula

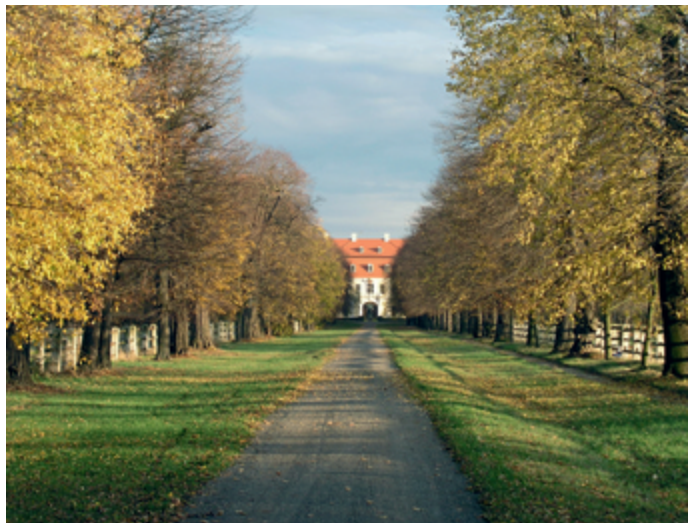
Abbildung 1:
Beispiel einer historischen Allee
mit ca. 280 Jahre alten Linden

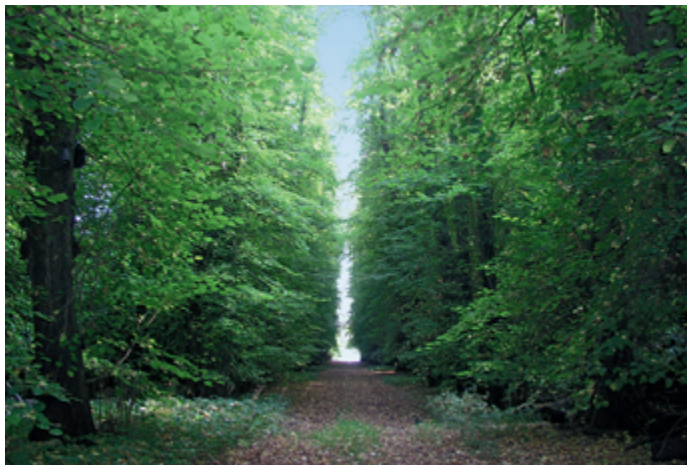
Die Allee ist mit Holländischen Linden (*Tilia × intermedia*, Syn. *Tilia × vulgaris*) bepflanzt (Abbildung 4). Sie ist eine ehemalige Hochhecke auf einer Halbinsel im Plöner See, die um 1730 gepflanzt wurde und bis 1769 unter regelmäßigem Schnitt stand. Eine besondere historische Bedeutung erfährt die Allee als Element eines ehemaligen barocken Gartens. „Sie ist materielles Zeugnis der barocken Alleenkunst und verweist mit ihrem Schnitthorizont auf die vergangene Alleenpflegepraxis, die darauf zielte, aus Naturobjekten Kunstwerke werden zu lassen.“ (HOPP & MEYER 2007). Nach dem Zweiten Weltkrieg verwilderten die Gartenflächen auf dem Gelände und danach wurde diese Allee nicht mehr geschnitten. Doch trotz aller Aufforstungen in den Randbereichen der Allee und Verwilderungen sowie Aufgabe der Gartenutzung ab Mitte des 20. Jahrhunderts prägt diese Allee als ein auffallendes Kulturlandschaftselement die Gutslandschaft weiterhin.

Abbildung 4:
Die Wasserallee in Ascheberg
am Plöner See gehört zum Typ
Gartenallee

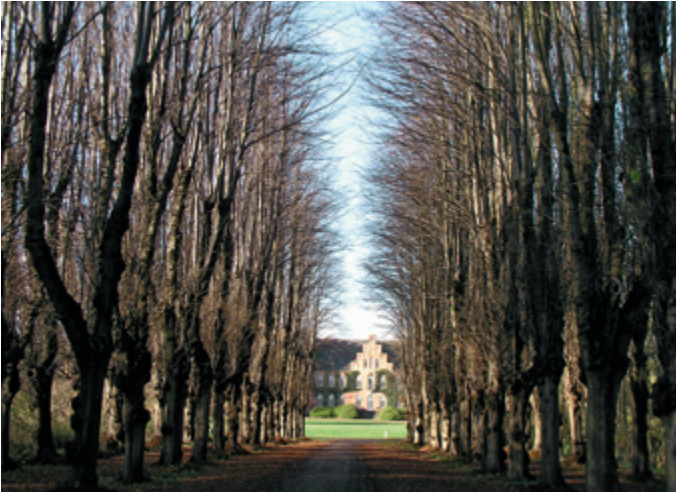
Die Linden-Doppel-Allee in Farve hat eine hohe historische Bedeutung, weil sie als überkommenes Element eines Barockgartens gilt (Abbildung 6). Mit ihren Schnittebenen spiegelt sie den damaligen üblichen Umgang mit Alleen wider, in der Bäume üblicherweise als Hochhecken geschnitten wurden. Die zusätzlichen, durch Abbildungen belegten Schnittebenen deuten auf eine kontinuierliche Pflege hin. Dadurch kommt ihr zudem noch eine hohe künstlerische Bedeutung zu. Trotz der Aufforstungen in den Randbereichen der Allee und Verwilderungen ist die Wirkung dieser vormals weithin gut sichtbaren Doppel-Allee durch Freistellen wieder herstellbar.

Abbildung 6:
Die Linden-Doppel-Allee in Farve gehört zum Typ Gartenallee – hier mit Blick auf das Gutshaus

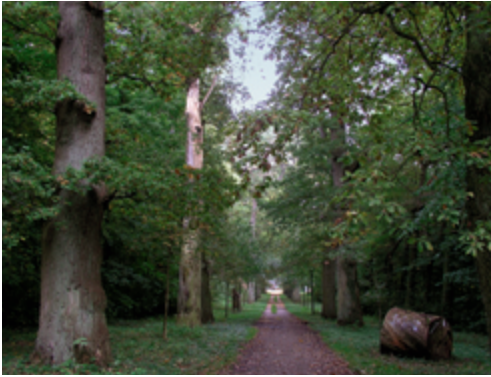
Die besondere Bedeutung dieser Allee liegt in ihrem hohen Alter (Pflanzzeit um 1680). Sie ist nach bisherigem Kenntnisstand die älteste, erhaltene Allee in Schleswig-Holstein (Abbildung 7). Als vierreihige Allee hat sie als ehemalige repräsentative Zufahrt eine besondere künstlerische Bedeutung. Im Gutsarchiv lassen Fotos von vor 1900 nachweisen, dass die Allee gut gepflegt wurde und auch wirtschaftlichem Nutzen unterlag, da die Eichen geerntet und immer wieder nachgepflanzt wurden. Die dafür benötigten Sämlinge wurden wahrscheinlich aus dem umliegenden Waldgebiet entnommen.

Abbildung 7: Die Eichen-Doppel-Allee in Gudow gehört zum Typ Gutsallee – die äußeren zwei Reihen sind auf Grund von angrenzenden Waldflächen kaum wahrnehmbar

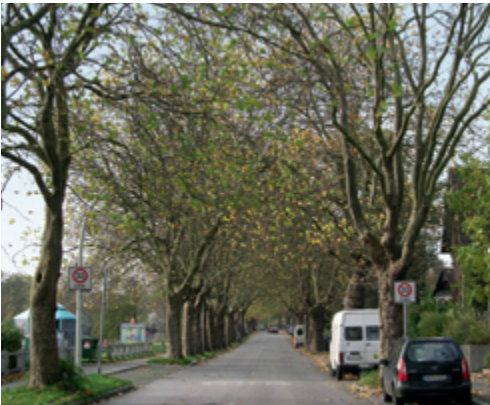
Um 1887 entstand im Zusammenhang mit dem Bau des Nord-Ostsee-Kanals diese Verkehrsstraße. Ein Foto aus dem Jahr 1907 belegt angepflanzte Bäume vor dem Postamt. Diese Platanen-Allee ist die älteste, bekannte Allee ihrer Art in Schleswig-Holstein (Abbildung 8). Mit ihren Kappstellen und baumchirurgisch ausgearbeiteten Wunden ist sie Zeugnis vom typischen Umgang mit Straßenbäumen im 20. Jahrhundert. Zudem ist sie ein Teil des technischen Denkmals Nord-Ostsee-Kanal.

Abbildung 8: Die Platanen-Allee in Kiel-Holtenau gehört zum Typ Straßenallee

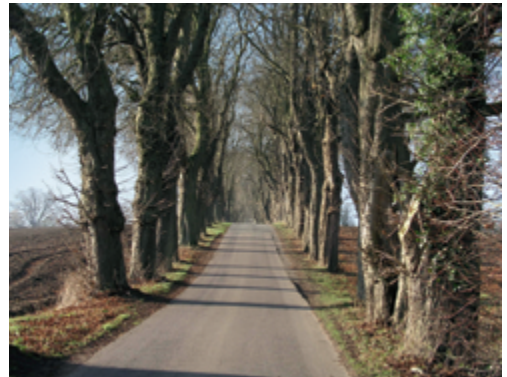
Diese Kastanien stellen als typische Alleeebäume ihrer Pflanzzeit um 1890 eine der ältesten erhaltenen Kastanien-Alleen in Schleswig-Holstein dar (Abbildung 9). Auf Grund des Blühaspektes kommt ihr eine große ästhetische Bedeutung für die umliegende Gutslandschaft zu. Die dreieckig angelegten Kastanienhaine an den Weggabelungen sind als historische Zeugen für Landesverschönerungen zu werten. Einige deutlich ältere Eichen in dieser Allee bilden mit dem angrenzenden Wassergraben die letzten Reste eines barocken Gartens.

Abbildung 9: Die Kastanien-Allee in Kletkamp gehört zum Typ Gutsallee und wird durch ihre alten weiß- und rotblühenden Rosskastanien geprägt
